## SISTEMAS DE ILUMINAÇÃO PÚBLICA: POLÍMEROS UTILIZADOS E DEPRECIÇÃO LUMINOSA (L<sub>70</sub>)

Universidade de São Paulo

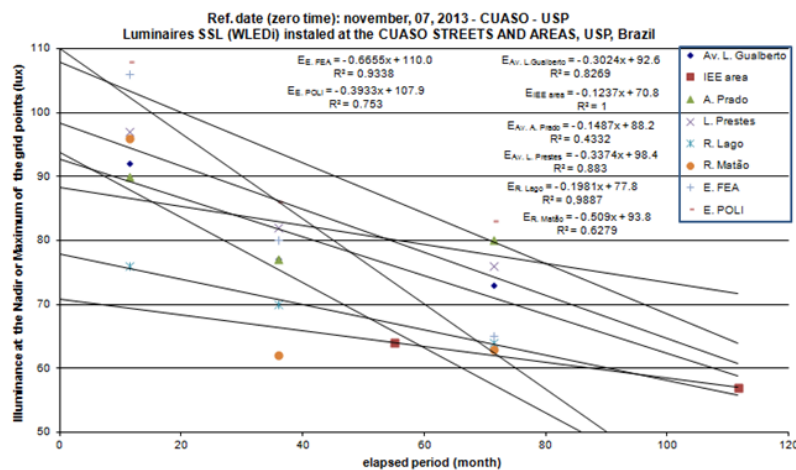
Figura 1– Valores máximos de iluminância [10] para os anos de 2014, 2016 e 2019 (sete malhas em vias e estacionamentos na CUASO), e iluminância média do ponto Nadir para a área do IEE-USP, anos 2018 e 2023; regressão linear e equação.

Com base num período de cerca de quatro anos e meio, a partir da Fig. 1, foi estimada a taxa média de 3 % ao ano para a depreciação luminosa (região com baixo tráfego de veículos, emissões de particulados não significativa).

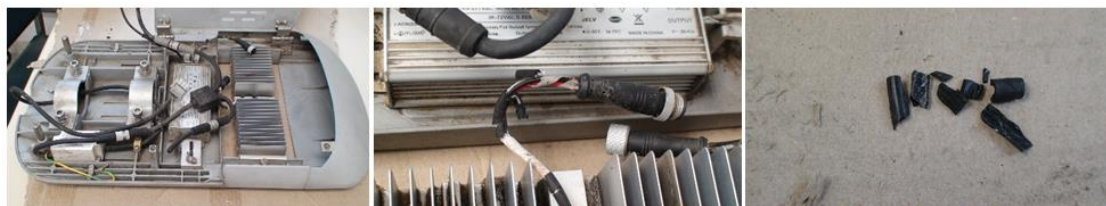
Na Figura 2 encontram-se registros fotográficos de uma luminária da CUASO (código de identificação, ID 12019), à esquerda duas tampas metálicas superiores removidas, no centro detalhe do cabo de conexão elétrica do módulo LED ao driver, e na imagem à direita fragmentos destacados da parte externa do cabo de conexão.

Figura 2 – Imagens de uma luminária da CUASO (identificação, ID 12019), à esquerda vista interna ampla, no meio o cabo de ligação do módulo LED, à direita fragmentos destacados do cabo de ligação, data das fotos: 28/abr./2023.

A perda de rigidez estrutural do cabo (módulo LED) possibilitou a penetração de líquido no interior do módulo, levando à falha abrupta do ponto de luz. Em geral, a maior preocupação com o cabo é a sua rigidez dielétrica quando sob campo elétrico elevado e não a falha estrutural identificada. Este é um modo de falha não relatado na literatura acessada.

A fratura constatada na estrutura externa do cabo do módulo LED, luminária marca Alper na CUASO foi responsável pela quebra da estanqueidade.

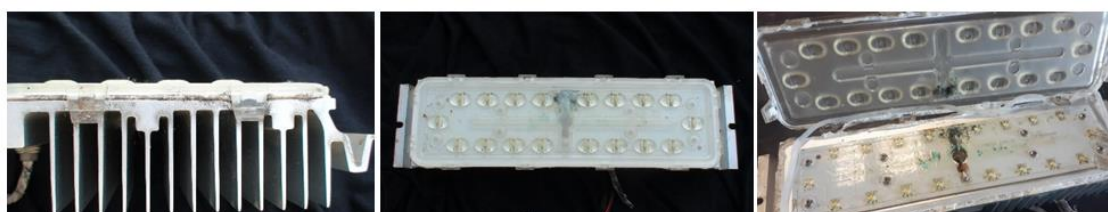
Na Figura 3 estão apresentados três registros fotográficos de um módulo LED da luminária CUASO (ID 1151).

Figura 3 – Imagens produzidas a partir de um módulo LED (identificação: HPB4028LZ1; LD-18-T; V1.06; 2013-5-17; 4.000K) retirado da luminária CUASO (identificação, ID 1151), à esquerda, vista lateral (lente na parte superior), no meio a vista frontal (LED – lado da lente), à direita o módulo LED após aberto e a lente removida (lado superior), data das fotos: 08/maio/2023.
