Palavras-chave: Fator de potência. Eficiência energética. Bancos de capacitores

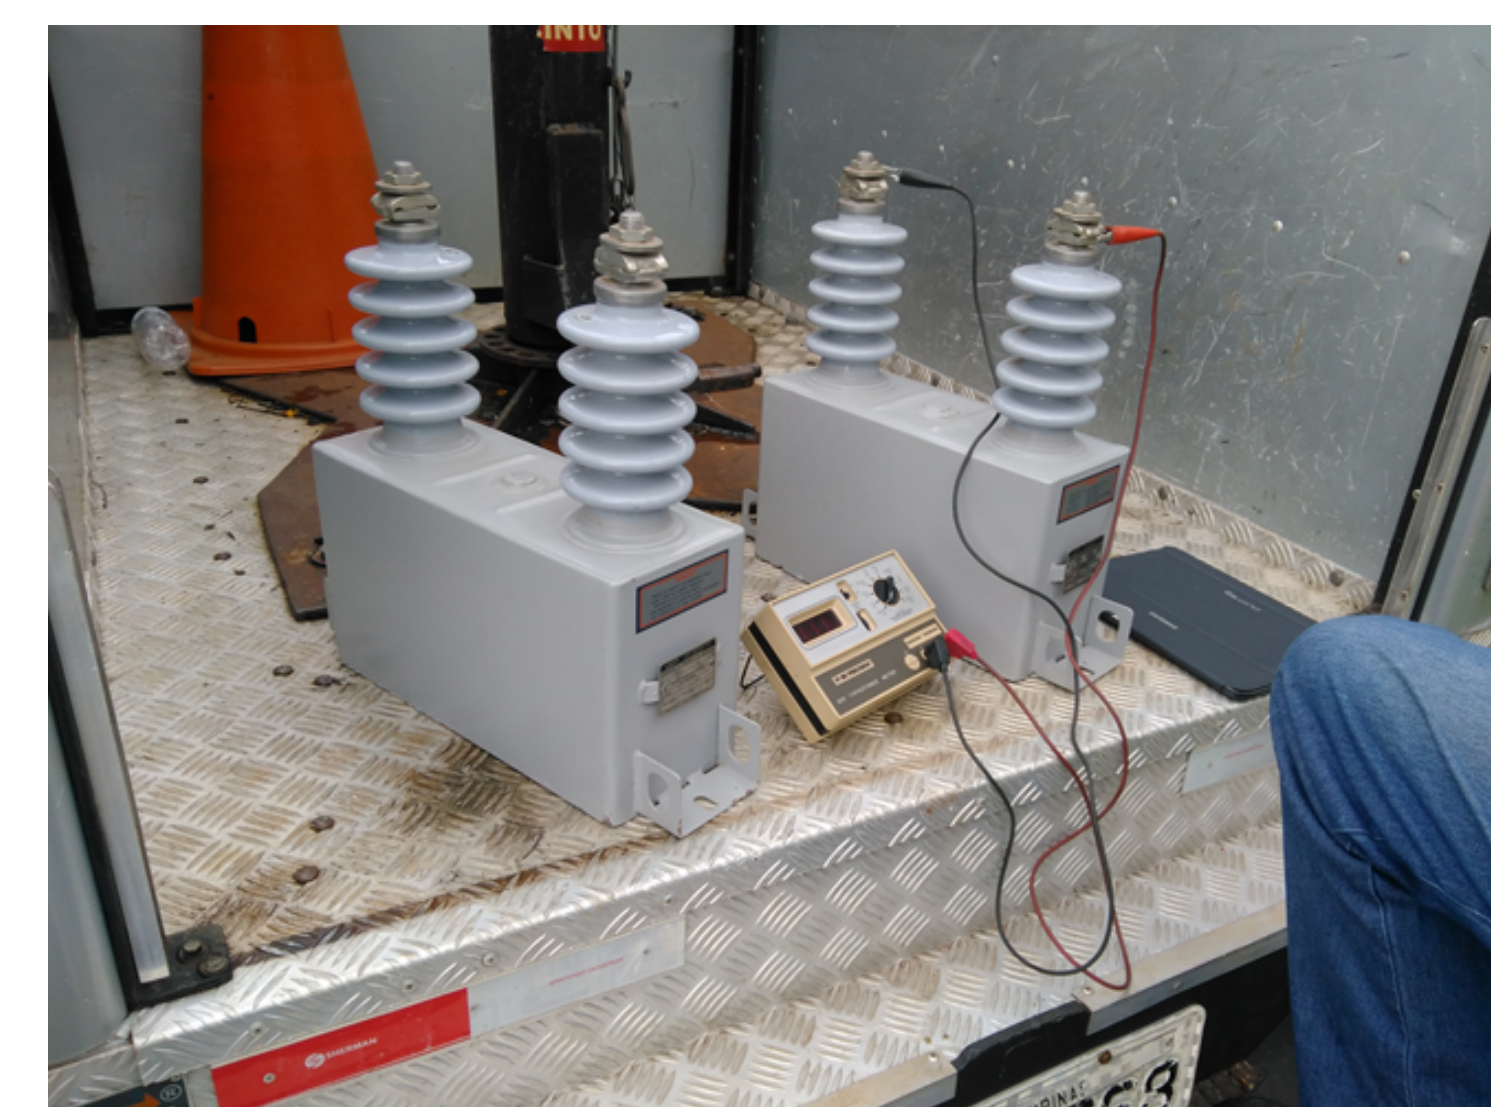
Imagem 2 - Ensaio de Células Capacitivas de Média Tensão.

A Prefeitura por meio da DAE iniciou em 2019 um trabalho de retrofit de seus bancos de capacitores instalados na rede de distribuição primária, as células capacitivas instaladas não estavam adequadas para correção do fator de potência e no ano de 2018 uma parcela significativa das mesmas saiu de operação, diminuindo o fator de potência, elevando o valor pago à concessionária. Visto a necessidade do acréscimo de potência capacitiva, a DAE adquiriu novas células capacitivas, e também providenciou a troca das chaves a óleo necessárias para manobra dos mesmos, na Imagem 2 é possível observar o ensaio de uma célula capacitiva antes da instalação. Além disso, em 2020 iniciou-se um trabalho de inspeção diária em todos os bancos de capacitores a fim de verificar o seu correto funcionamento.
