O CARMO DE MARIANA: REFLEXÕES PARA UM RESTAURO

Benjamim Saviani¹

O atual “Santuário de Nossa Senhora do Carmo” em Mariana (MG) foi erigido entre 1784 e a década de 1830 como Capela da Ordem Terceira dos Carmelitas daquela localidade. Durante os anos 80 passa por um processo de restauração que culmina em um incêndio, em 1999, atingindo toda a Nave Mor. Após o ocorrido, e com a crescente pressão política em torno dele, foi empreendida uma ação conjunta entre a Arquidiocese local, o IPHAN e o CECOR/UFMG, para definir critérios de uma nova intervenção no edifício, escolhendo o arquiteto Rodrigo Meniconi para a elaboração do projeto. O novo projeto de consolidação estrutural e nova intervenção foram realizados em 2000, configurando o espaço físico do edifício tal como se encontra atualmente, reconstituindo os elementos perdidos no incêndio, através de preceitos pautados pelo Restauro Crítico, esquivando-se de cópias e “falsos” arquitetônicos.

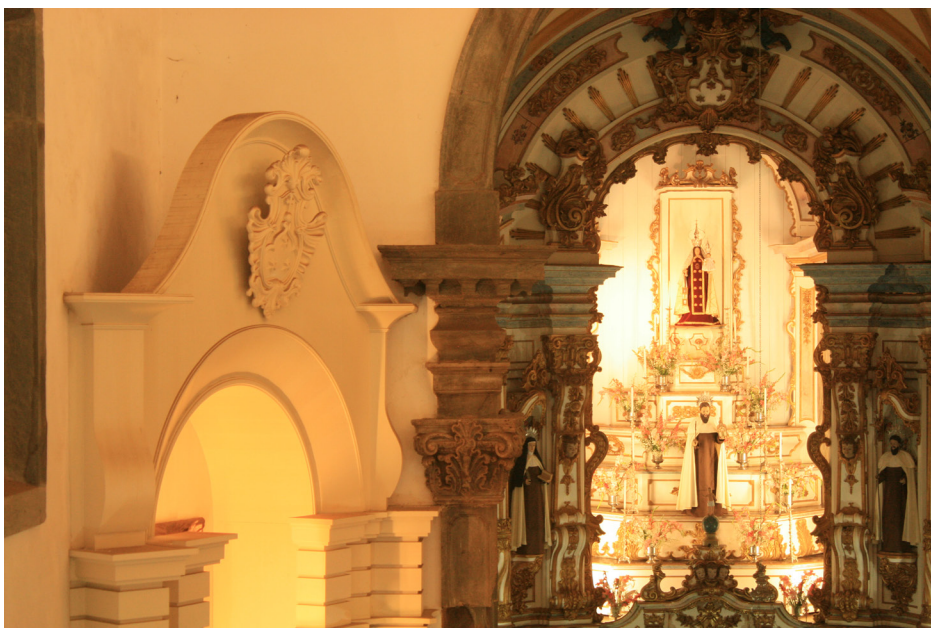
Figura03.jpg. *Carmo de Mariana*. 2014. Ornamentação fitomórfica no Altar Mor e Arco Cruzeiro (foto do autor).

da invenção que, aqui, se dá pela profusão dos elementos fitomórficos, que saem como cestos de flores e frutos, dos cestos do capitel Compósito, e inundam os fustes dos quartelões; que coroam as sanefas como se fossem guirlandas; que reaparecem por detrás de frontões, ou mesmo na cantaria das vergas das portas e janelas mais importantes. Nada disto está fora da gramática arquitetônica, sendo inclusive muito respeitoso aos elementos mais sóbrios (estruturais) como os entablamentos e fustes, abundando somente onde é apropriado (quartelões e tímpanos), conferindo um aspecto aprazível e benevolente ao edifício.

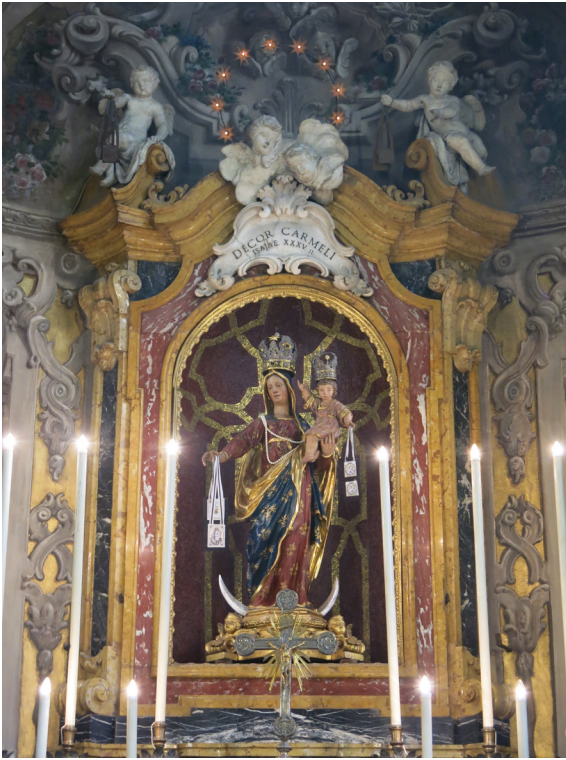
Figura04.jpg. Capela carmelita na igreja de S. Martino - Bolonha. 2014. Citações bíblicas do profeta Isaías (foto do autor).

Esta leitura é reforçada com a constatação de que as virtudes observadas neste edifício não são escolhas particulares dos carmelitas marianenses. Além de outros edifícios mineiros, como nas capelas carmelitas de Ouro Preto (sacristia) e São João d’El Rey (frontispício), a tópica carmelita em torno do Monte Carmelo, de Maria metaforizada nas flores, partindo-se dos textos do Velho Testamento, é facilmente verificável em vários edifícios ligados a este culto também na Europa, sendo traduzida de forma semelhante em sua arquitetura ⁶.

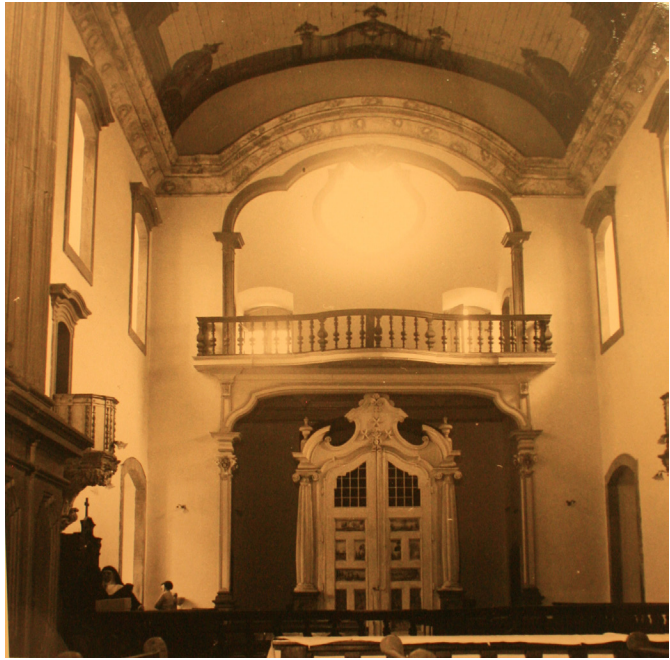
Figura05.jpg. Carmo de Mariana. S/d. Coro e Tapa-vento antes do incêndio (Autor desconhecido. Biblioteca do IPHAN/MG).

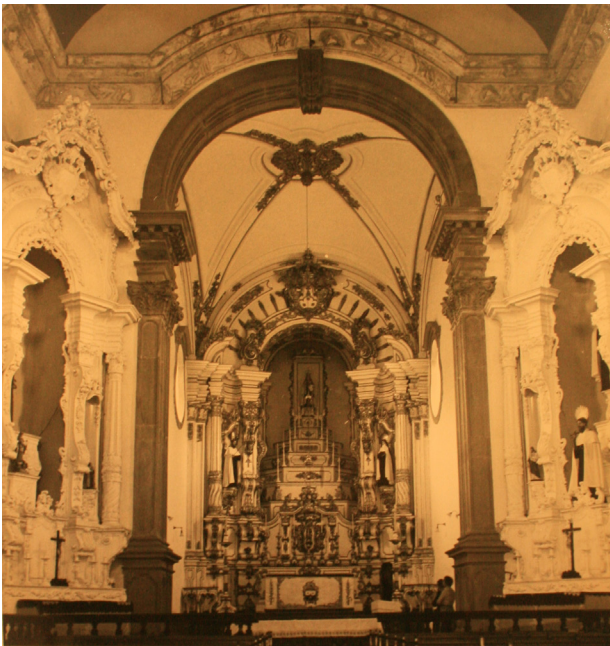
Figura06.jpg. Carmo de Mariana. S/d. Altares antes do incêndio (Autor desconhecido. Biblioteca do IPHAN/MG).

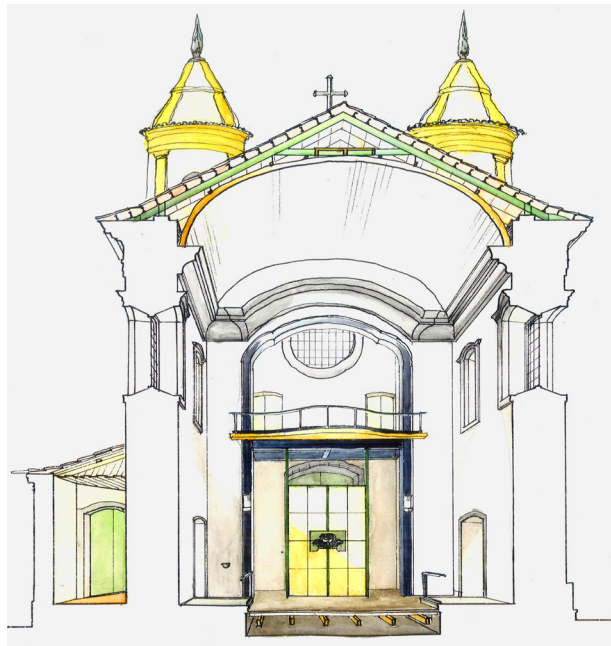
Figura07.jpg. Benjamim Saviani. Corte fugado 1. 2014. Proposta para Coro e Tapa-vento.

Decidiu-se reconstituir marcações fundamentais, como o pórtico que emoldura o Nártex e Coro, terminando em arco trilobado. Esta marcação é essencial para aquela vista interna do edifício. A intervenção de 2000 não o reconstituiu, deixando uma Cimalha, elemento que segundo a sua Gramática, é entablamento, portanto, estrutura, a “flutuar” no espaço, sem o apoio de aparelho murário ou elemento estrutural. O pórtico, tal como existia antes, volta então a sustentar essa Cimalha, mas agora em estrutura metálica.

de sua função, que por sua ornamentação. Não foi possível reconstituir as ideias contidas na *ornamentação* do Tapa-Vento, reconstituindo-se as ideias contidas em sua função: um anteparo que se abre quando necessário, e encerra a transição feita entre o exterior, profano, e o interior, sacro, que se articula no espaço do Nártex. Como incremento, promove-se a ressignificação deste objeto, colocando de maneira musealizada uma parte do antigo Tapa-Vento, hoje carbonizada, no centro do novo; adicionando novos materiais, como o bronze, apenas na face que se vira para o exterior, de modo a não contrastar com as ambiências internas da Nave, onde são propostos materiais em acabamentos crus, e de coloração neutra, como o compensado de madeira.
