CAPELA DE NOSSA SENHORA DO ROSÁRIO DE LORENA – UMA PEQUENA JÓIA ECLÉTICA NO VALE DO PARAÍBA

Cristiana Antunes Cavaterra¹

O RETÁBULO DE NOSSA SENHORA DO ROSÁRIO - ESTADO DE CONSERVAÇÃO:

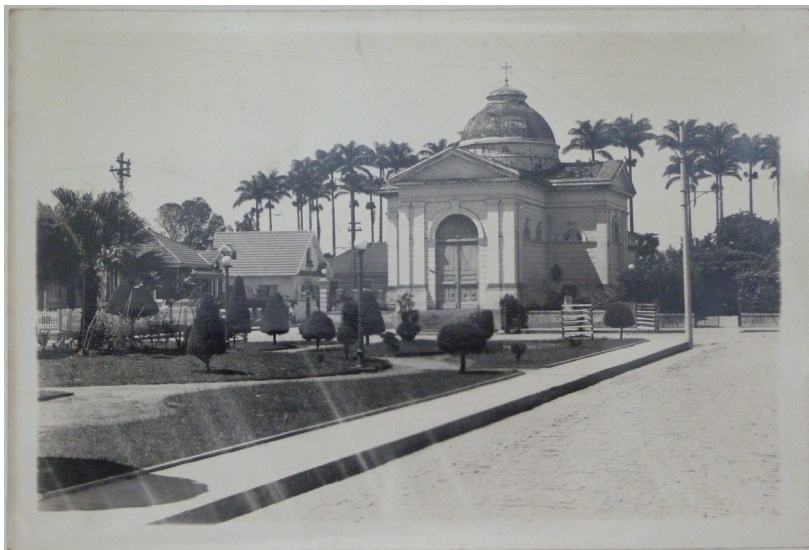
figura02.jpg - Capela de Nossa Senhora do Rosário, planta em cruz grega de autoria de Ramos de Azevedo (1919), Lorena, SP, s.d. Fonte: Acervo IEV Instituto de Estudos Valeparaibanos. Reprodução: Cristiana Cavaterra.

A arquitetura em estilo Eclético da Capela de Nossa Senhora do Rosário (Fig. 2) ainda atualmente se destaca entre as construções da cidade, sendo ponto de referência, não só pela graciosidade da edificação e beleza de seu interior, como por fazer parte dos eventos festivos religiosos anuais da cidade e ser o local das manifestações de milagres acometidos por Tia Laura⁹.

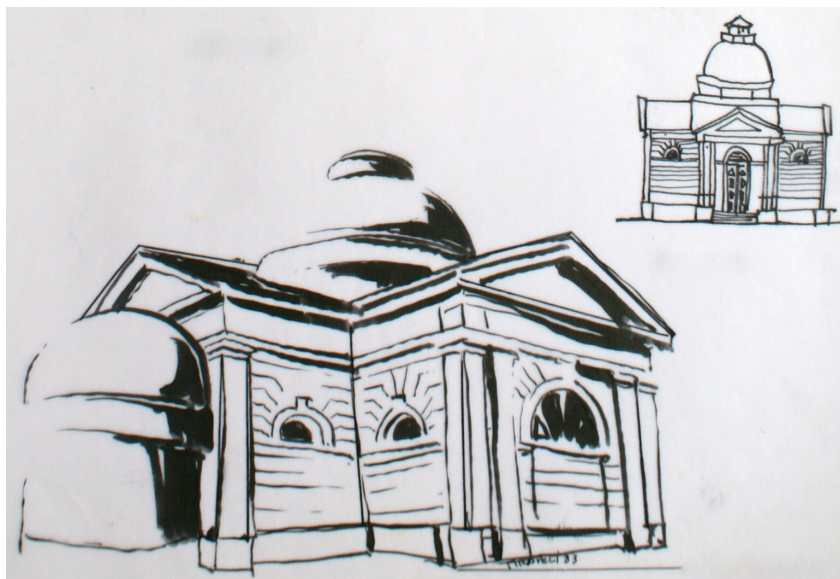
figura03.jpg - Desenho esquemático da Capela de Nossa Senhora do Rosário. Autor: Percival Tirapeli. Fonte: Acervo do Artista.

Tirapeli (2014), faz uma exímia descrição da Igreja do Rosário (Fig. 3), a qual considera uma das preciosidades ecléticas do Vale do Paraíba paulista:

[...] Ali, a Capela de N. Sa. do Rosário, projeto de Ramos de Azevedo, transformou-se na mais historicista das capelas de planta centralizada em cruz grega: ao centro, a cúpula de pendentes, com base circular, sobre as abóbadas semicirculares que formam os quatro arcos e os braços simétricos. Frisos marcam os arcos plenos, os da cúpula, bem como a calota da abside, à maneira tardo-renascentista. O braço que abriga o altar-mor tem uma abside demarcada por duas colunas circulares, lisas, livres das paredes, segundo o maneirismo, pintadas em falso mármore, como o pequeno altar neogótico. A calota é visível na parte posterior externa, malgrado o muro que a cinge. Entre dois braços, ainda na parte posterior que forma a pequena sacristia, do lado direito, há um pequeno campanário na altura do telhado, raridade na arquitetura sacra brasileira, que praticamente sempre mostra os sinos. Colunas dóricas guarnecem as portas, justapostas às paredes que imitam pedra. Não há espaço circundante. O pequeno templo limita-se a uma citação clássica fora de contexto.¹⁰

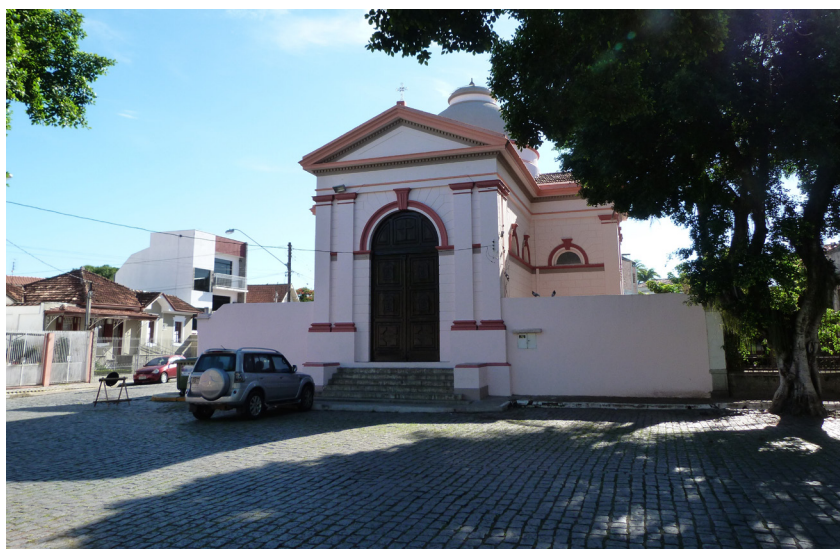
Posteriormente à construção da Capela, foi colocado um gradil em ferro fundido que circundava a igreja, que na década de 90 do século passado foi emparedado por tijolos por questões de segurança, visto que à época, a igreja era sombreada por frondosas árvores e o local frequentado por marginais. As árvores que ficavam adiante da fachada removidas por volta de 2009, por suas raízes estarem oferecendo riscos à estrutura da edificação, que em meados de 2014 foi pintada em tom rosado, diferente do original (Fig. 4).

figura04.jpg - Capela de Nossa Senhora do Rosário. Fonte: Cristiana Cavaterra, dezembro/2014.

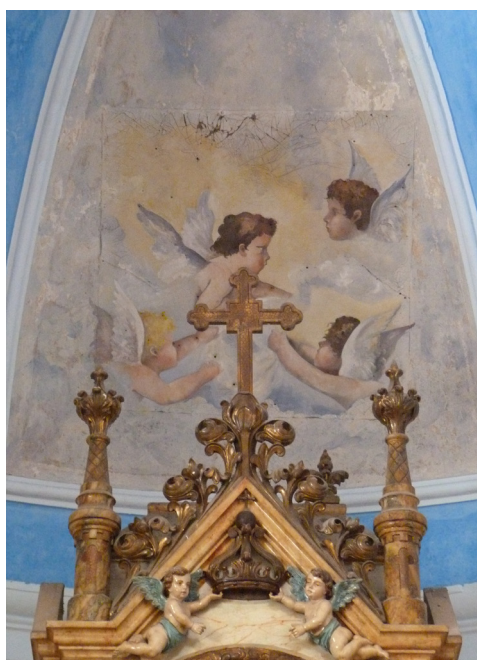
Única decoração mural aparente, é a representação de quatro querubins de tons pastéis sobre um fundo celeste pintados sob a cúpula na nave-mor. Não há assinaturas nem registros da autoria desta pintura (Fig. 5).

figura05.jpg. - Querubins pintados na cúpula da nave-mor. Fonte: Cristiana Cavaterra, maio/2014.

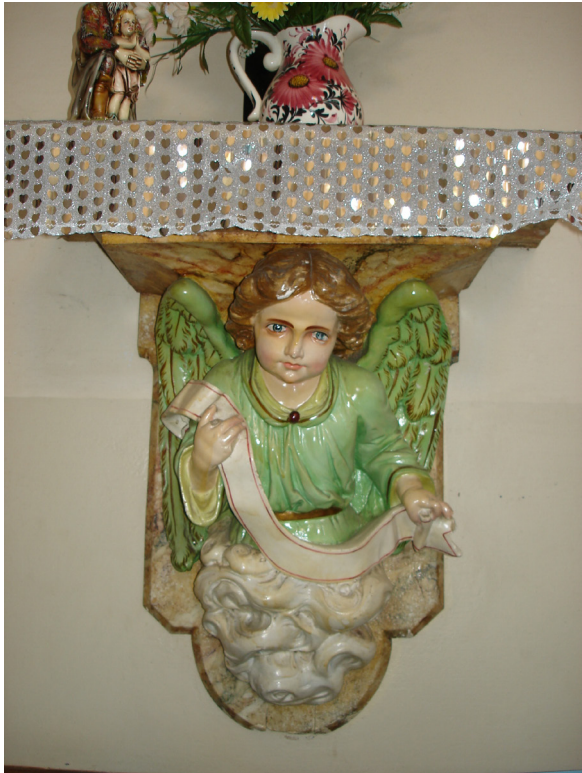
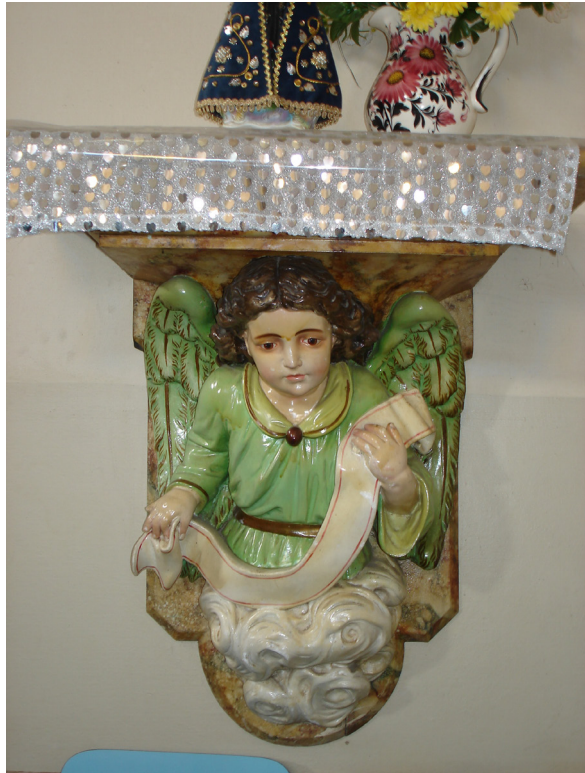
Nas paredes laterais da nave, até meados de 2014, estavam colocadas as duas peanhas em madeira e *carton-pierre*¹¹ representando dois anjos porta-fita. Atualmente, estas duas peanhas fo-

ram removidas e colocadas diretamente sobre o chão, atrás do retábulo, por estarem gravemente infestadas por insetos xilófagos e sem sustentabilidade física e estrutural. (Fig. 6 e 7)

figura06.jpg - Peanha lateral esquerda, colocada na capela lateral direita. Fonte: Cristiana Cavaterra, setembro/2008.

figura07.jpg - Peanha lado direito, colocada na capela lateral direita. Fonte: Cristiana Cavaterra, setembro/2008.

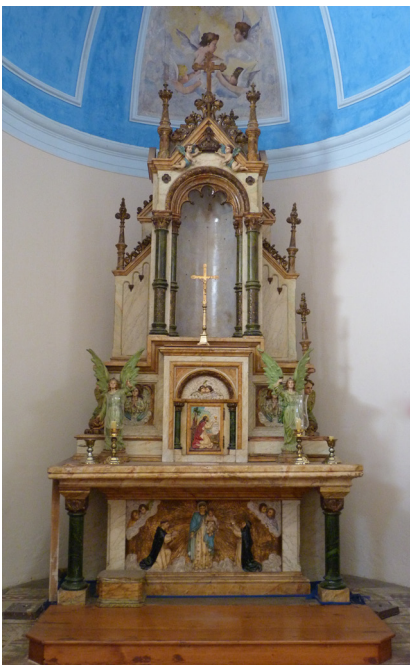
De grande importância artística é o seu retábulo em madeira entalhada, dourada e policromada (Fig. 7), de autoria do escultor e entalhador Marino Del Favero, dentre um total de 44 retábulos de autoria do escultor contabilizados até o momento no interior dos estados de São Paulo, Minas Gerais e Mato Grosso do Sul, locais onde o artista atuou.

O retábulo de Nossa Senhora do Rosário de Lorena, SP, é originário de suas oficinas na capital paulista, objeto de culto religioso e interesse artístico-histórico, esculpido em cedro, policromado e dourado, rico em marmorizados de multicoloridos e ornamentado com os característicos anjos do artista, mede aproximadamente 4,5 metros de altura, 2,30 metros de largura e 1,20 metros de profundidade, sendo a mesa do altar alta um metro. Assim como a maioria dos retábulos de Marino Del Favero, é um retábulo auto-portante, que não se liga às paredes laterais e de fundo da nave, e neste caso, tem reverso acessível, formando uma pequena área vazia atrás do retábulo. Sua estrutura arquitetônica de madeira é simples e com encaixes e apliques dos elementos decorativos. O reverso é bem elaborado e bem acabado, com esmero no acabamento das peças e molduras.

O retábulo da Capela de Nossa Senhora do Rosário, é executado em madeira entalhada, com elementos antropomorfos e fitomorfos, policromada e dourada. Arquitetura interna em forma de frontão triangular. O retábulo apresenta três registros (banco, corpo e entablamento) e um tramo (camarim).

figura08.jpg - Retábulo de madeira esculpida, policromada e dourada de autoria de Marino Del Favero. Fonte: Cristiana Cavaterra, maio/2014.

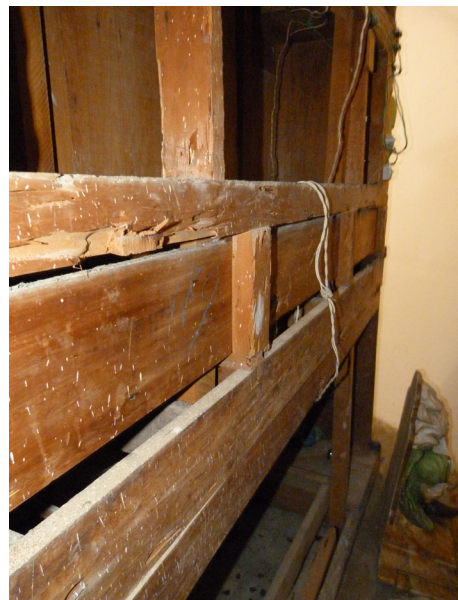
No reverso do altar, nota-se além da infestação por insetos xilófagos, a colocação inadequa-

da de fiação elétrica que oferece riscos de incêndio (Fig. 10), além do condicionamento inadequado das peanhas removidas de seus locais de origem e colocadas diretamente no chão (Fig. 11).

figura10.jpg - Detalhe do reverso do retábulo com ataque de xilófagos e fiação elétrica aparente. Fonte: Cristiana Cavaterra, maio/2014.

Ressaltamos por fim a importância da preservação desta edificação e das obras de arte que a ornamentam, através de uma adequada intervenção de conservação e restauro dos mesmos. Salientamos que as intervenções de conservação e restauro devem ser realizadas apenas por pessoal altamente qualificado, utilizando materiais específicos e de boa procedência, após o profundo estudo das obras e sempre baseados em critérios fundamentados nas Cartas Patrimoniais e na Teoria de Cesare Brandi.

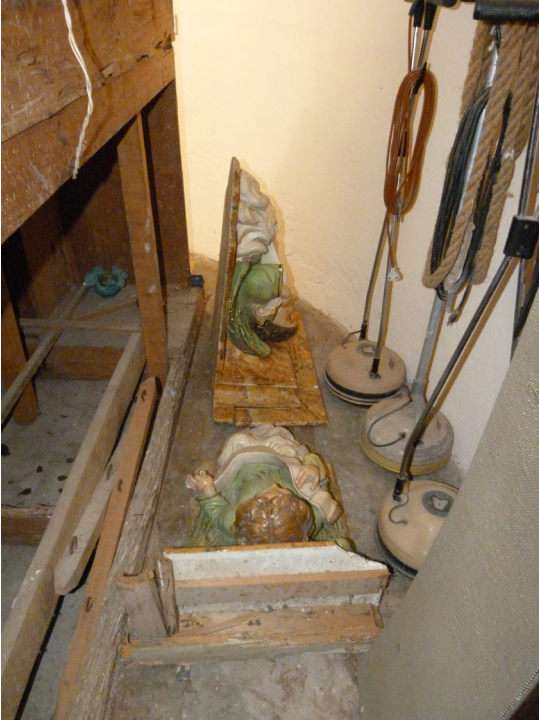
figura11.jpg - Peanhas removidas e colocadas diretamente sobre o chão, atrás do retábulo, com fiação elétrica aparente e enceradeiras ao lado. Fonte: Cristiana Cavaterra, maio/2014.

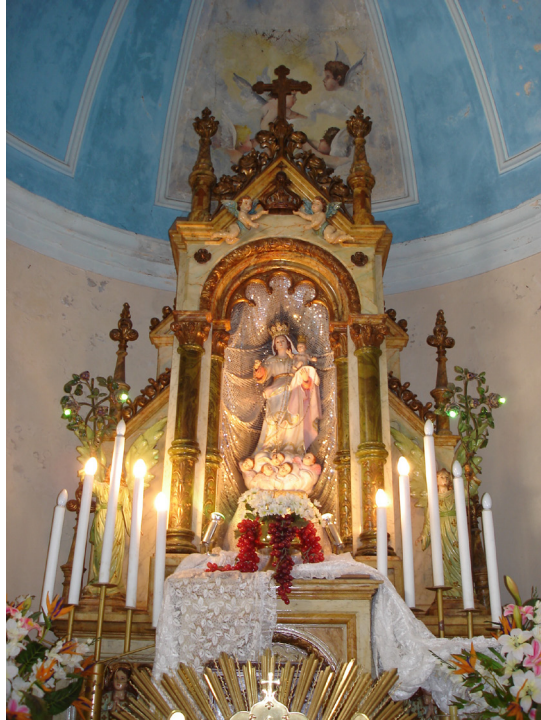
Observou-se, sobre o altar, escorridos de parafina de velas, flores naturais em decomposição; a presença de flores artificiais que se tornam recipientes para o acúmulo de poeira, sujidades e ninhos para proliferação de insetos (Fig.12). Toda a extensão da policromia apresenta uma camada de verniz amarelecido e oxidado e e muitas aberturas de galerias de xilófagos (Fig. 13)

figura12.jpg - Detalhe do retábulo da Capela de Nossa Senhora do Rosário de Lorena, SP. Fonte: Cristiana Cavaterra, setembro/2008.

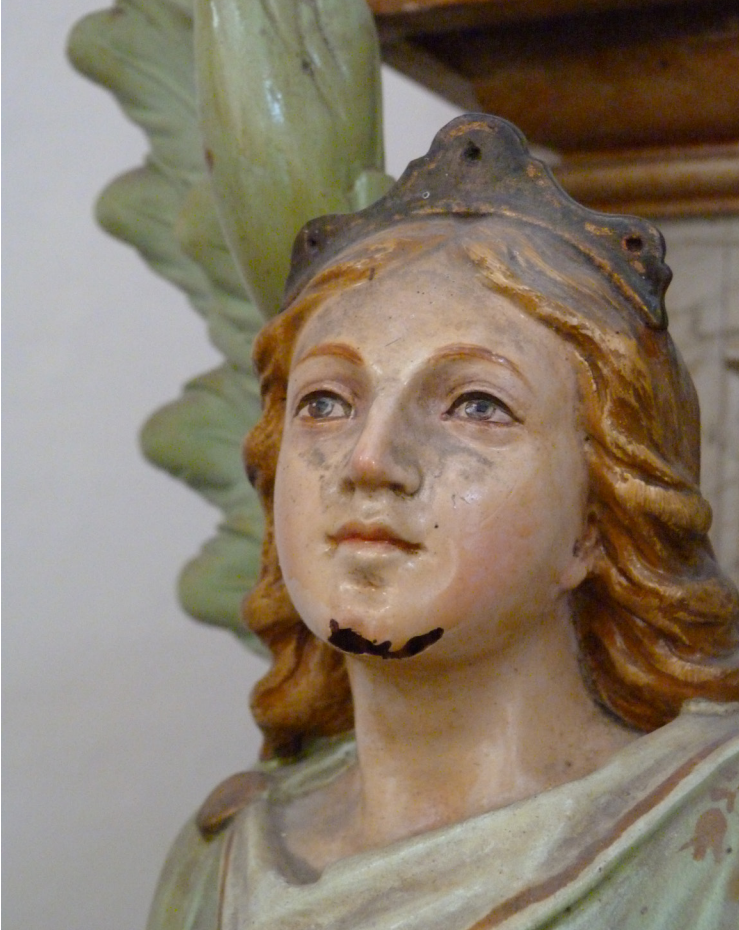
O retábulo de Nossa Senhora do Rosário sofreu danos de todas estas ordens, sendo os mais preocupantes a infestação por insetos xilófagos, os choques mecânicos, as modificações estruturais e a infiltração de água, foram elementos que afetaram a integridade física da obra; carcomendo, apodrecendo, rachando e suprimindo os seus elementos de suportes, ameaçando a sua estabilidade. Além da sujidade acumulada e aderida na policromia e no douramento, observa-se o processo de descolamento e perda deste. Nota-se também a oxidação do douramento.

figura13.jpg - Detalhe da infestação por insetos xilófagos. Fonte: Cristiana Cavaterra, maio/2014.
